# スタートリンクケーブルの不具合について

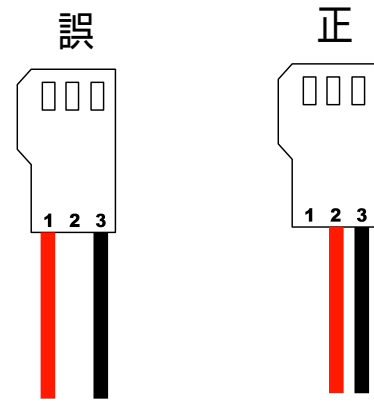
正しい配列では、赤線がコネクタハウジングの2番の位置に刺さっています。誤ったピン位置のものは、コネクタピンを挿しかえる事で正常にご使用頂けます。

上記の配列が誤っているケーブルを使用した場合、通常の動作について特に不具合が発生することはありません。このケーブルは、2枚のRCB-1を接続して、受信機からの信号の同期スタートのためのものですが、送受信機の距離が離れたり、ノイズの発生などによる、受信機出力が不安定になった場合の動作安定のために使用するようになっています。

お手元の製品が該当するお客様は、下記手順によりピンを挿し換えてご使用ください。
